# Vodovod i kanalizacija d.o.o. Karlovac

### LW87 ispiranje Karlovac

Razdoblje izvršenja: 09.02.2026 – 10.03.2026

LW87 ISPIRANJE MREŽE KARLOVAC

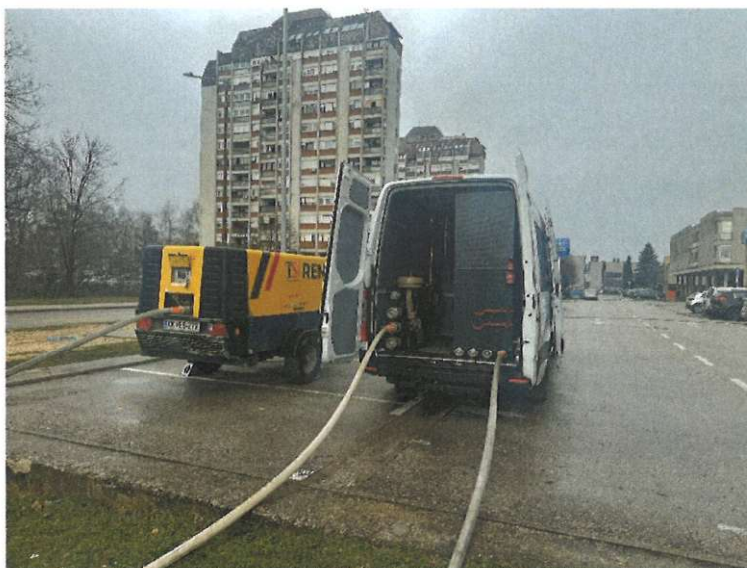
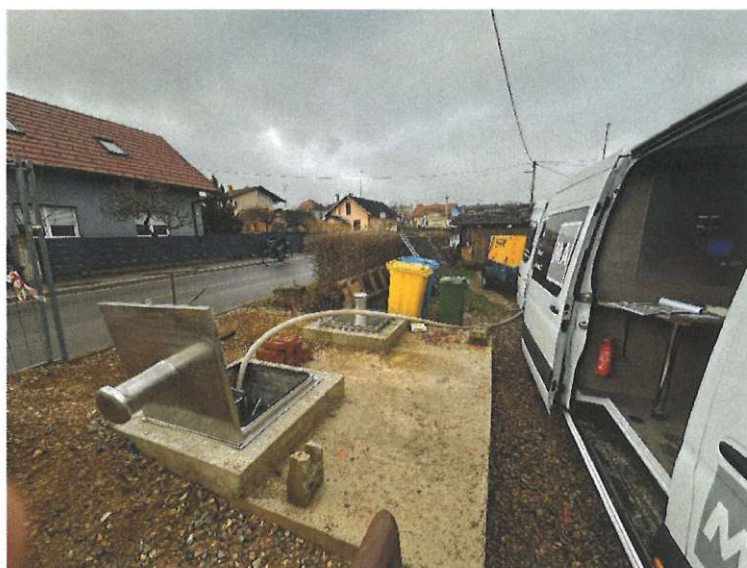
**Slika 1: Postavljanje LW87 sustava na početnim točkama**

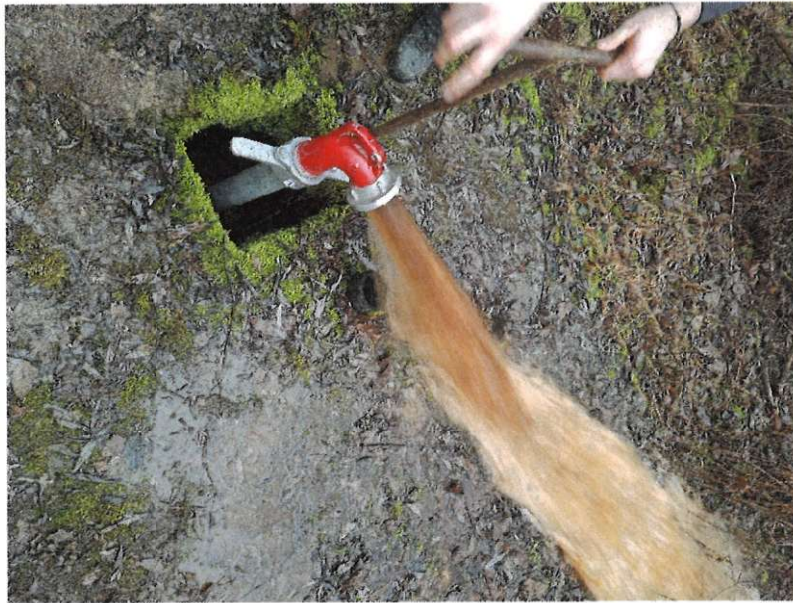
**Slika 3: Tijekom LW87**

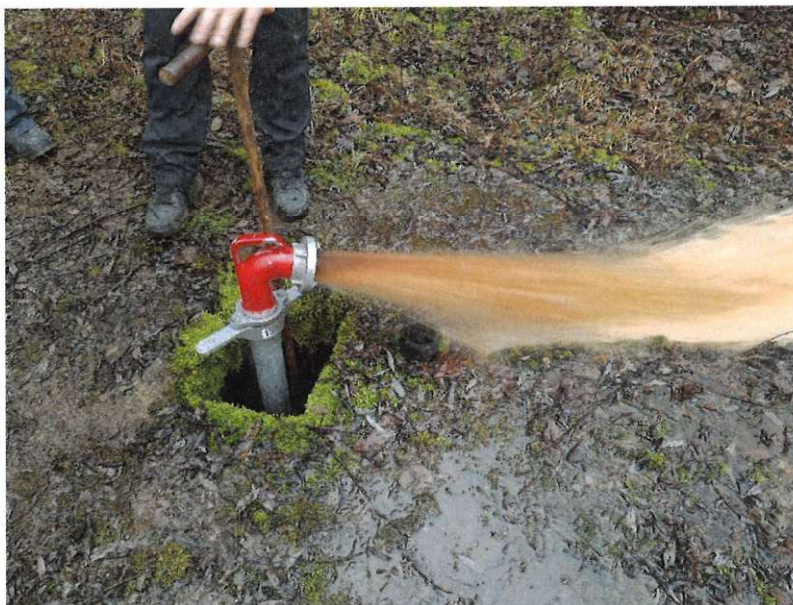
**Slika 2: Tijekom LW87**

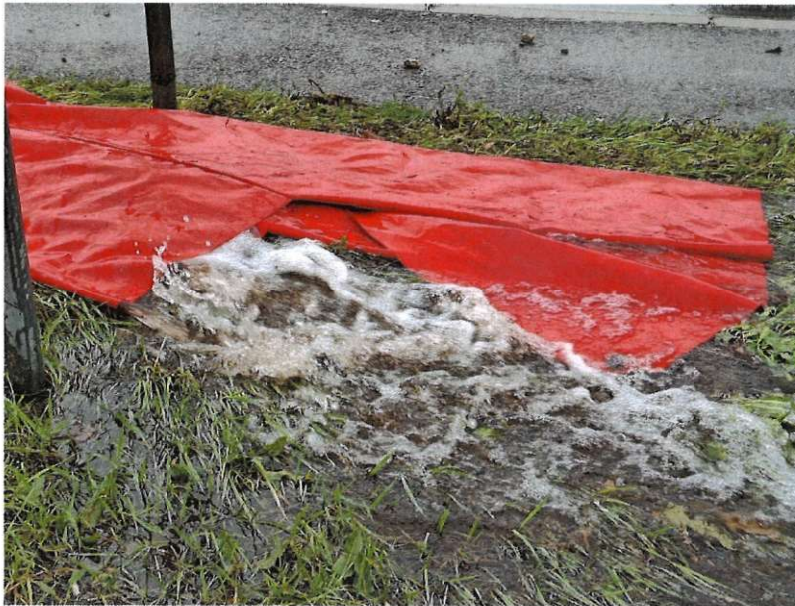
**Slika 3: Tijekom LW87**

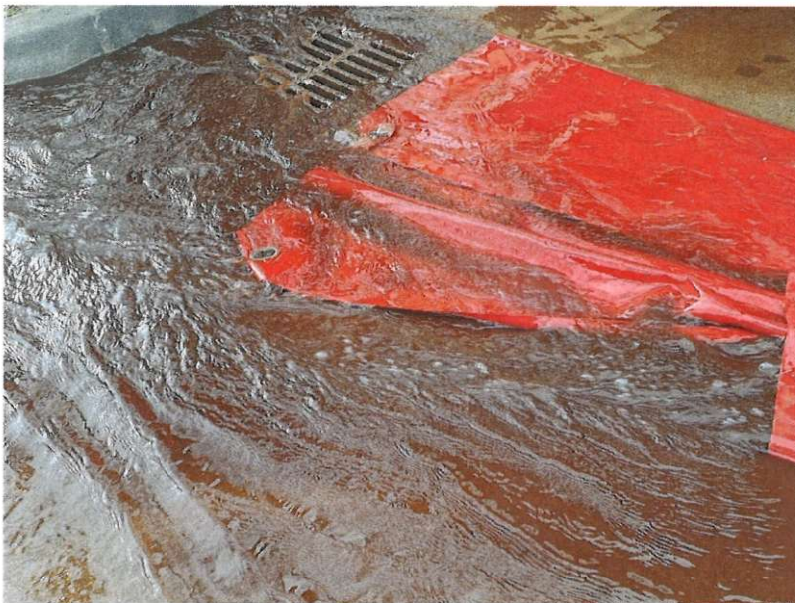
**Slika 4: Tijekom LW87**

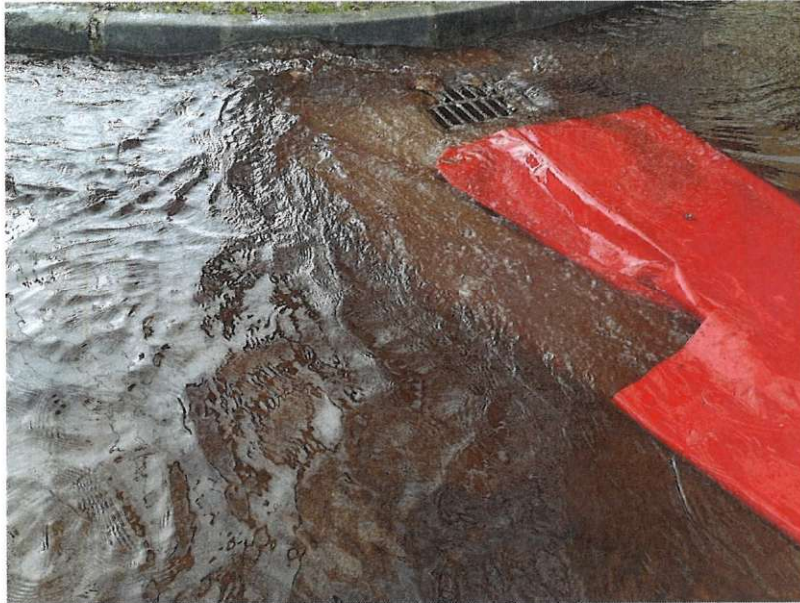
**Slika 5: Tijekom LW87**

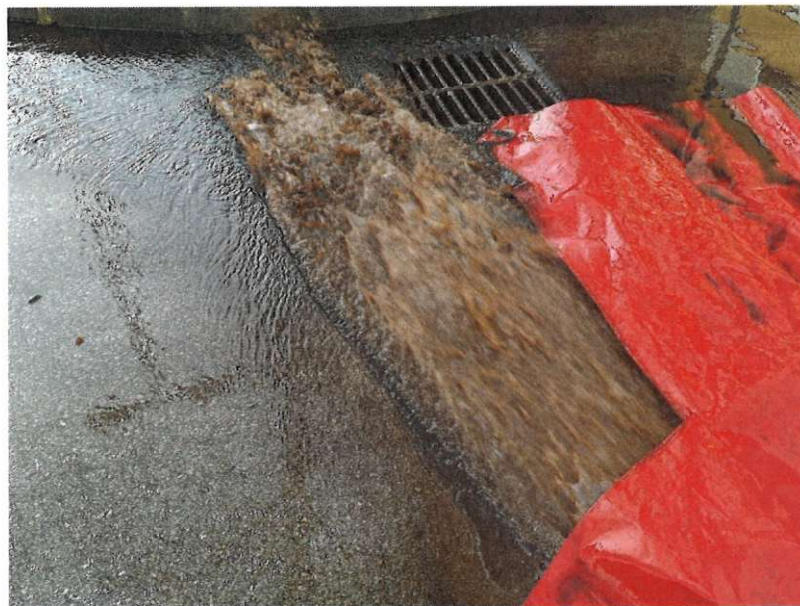
**Slika 6: Tijekom LW87**

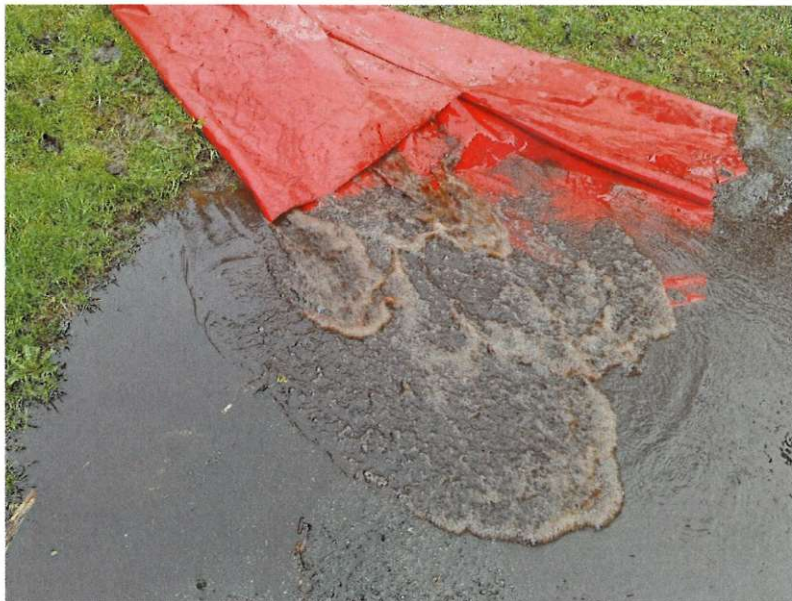
**Slika 7: Tijekom LW87**

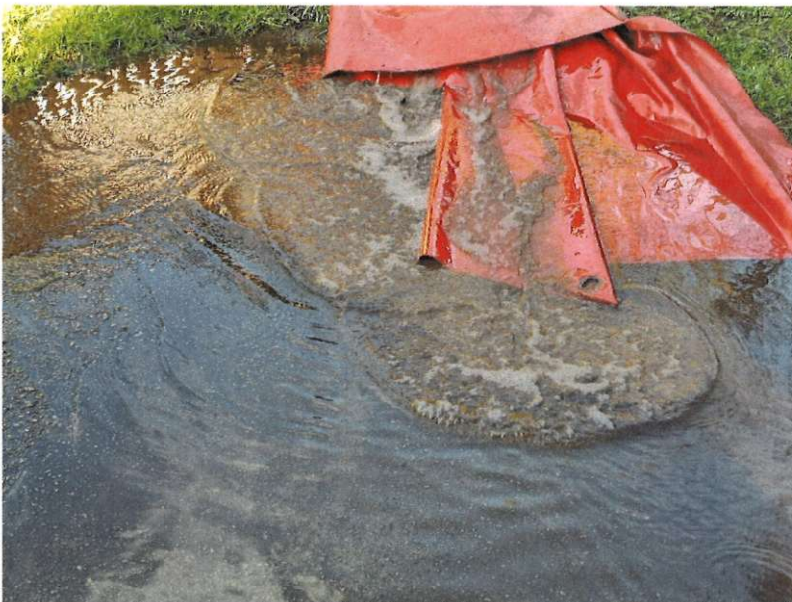
**Slika 8: Tijekom LW87**

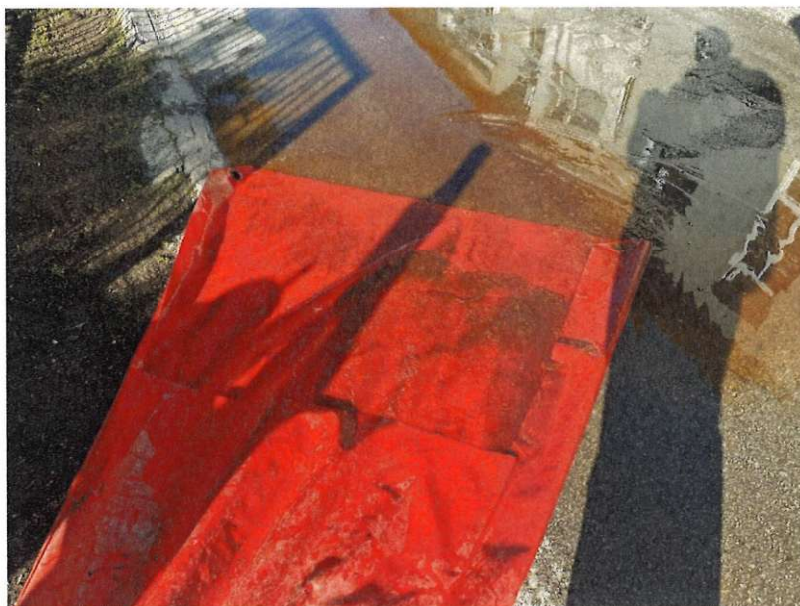
**Slika 9: Tijekom LW87**

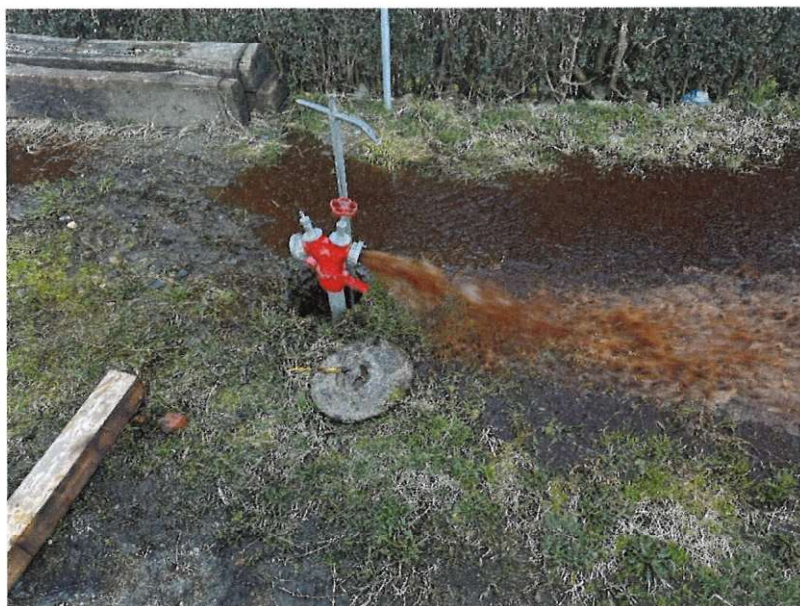
**Slika 10: Tijekom LW87**

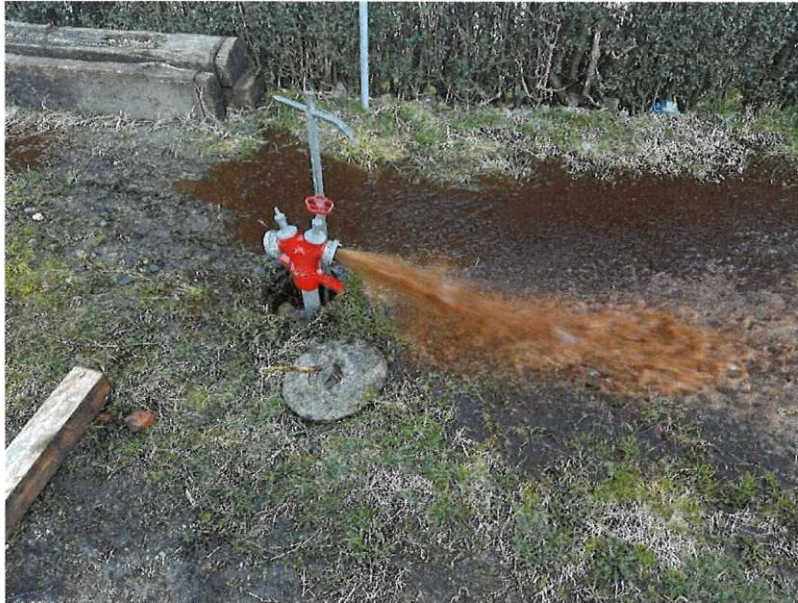
**Slika 11: Tijekom LW87**

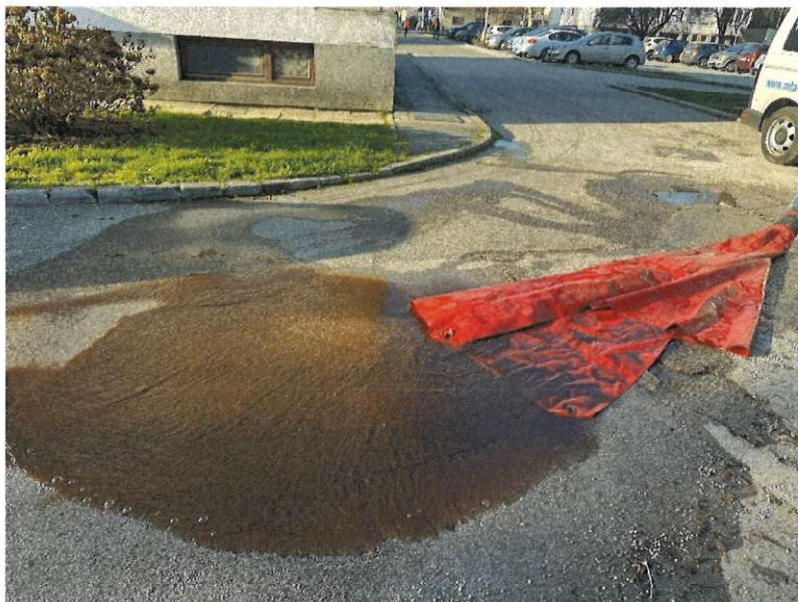
**Slika 12: Tijekom LW87**

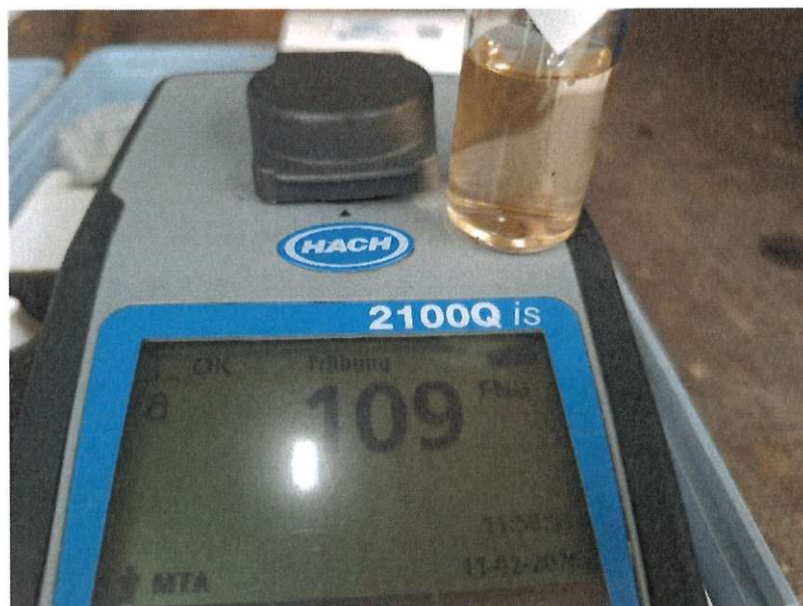
**Slika 13: Vrijednost mutnoće od 109FNU**

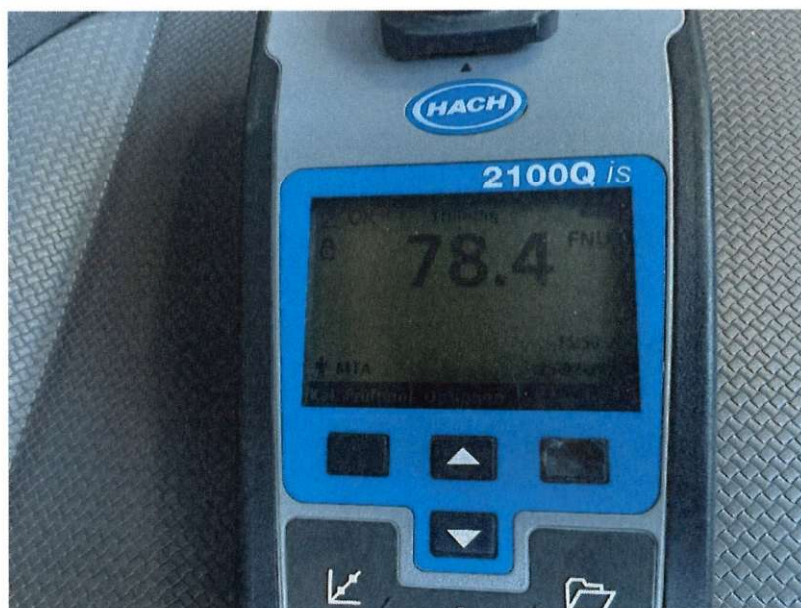
**Slika 14: Vrijednost mutnoće od 78,40FNU**

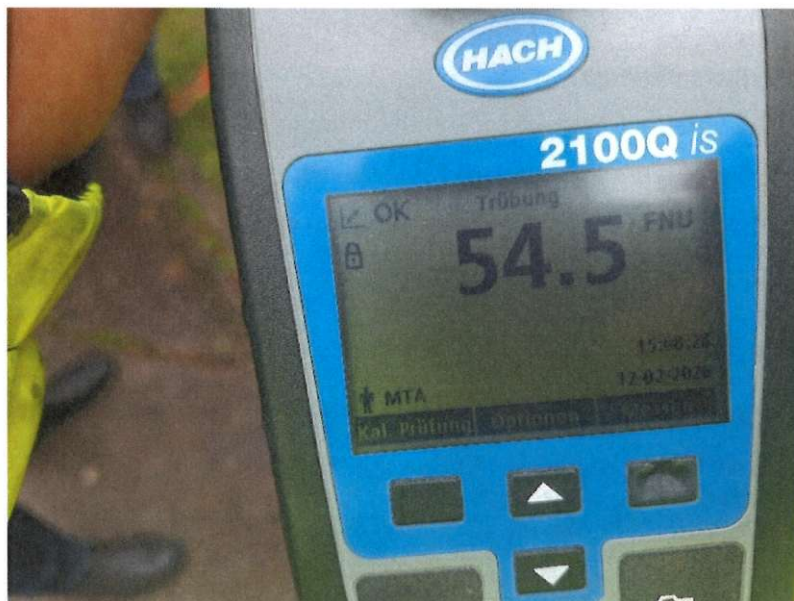
**Slika 15: Vrijednost mutnoće od 54,90FNU**

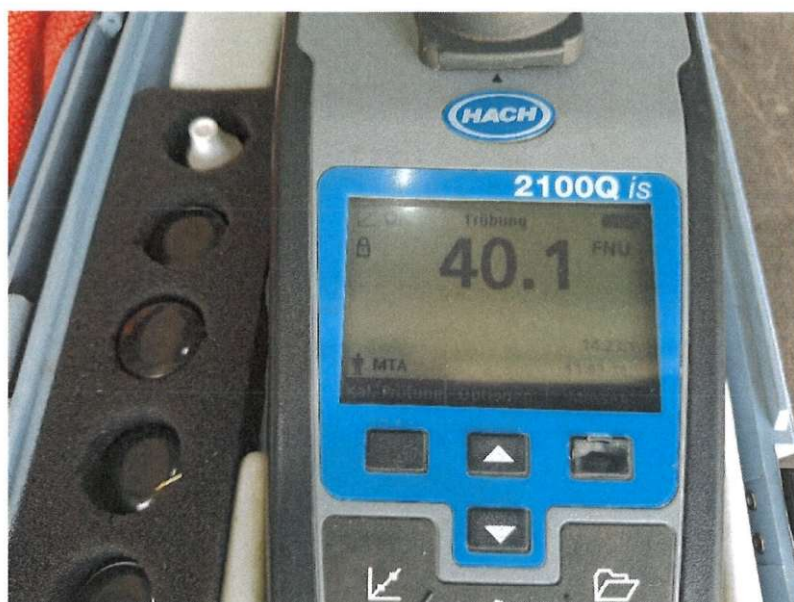
**Slika 16: Vrijednost mutnoće od 40,10FNU**

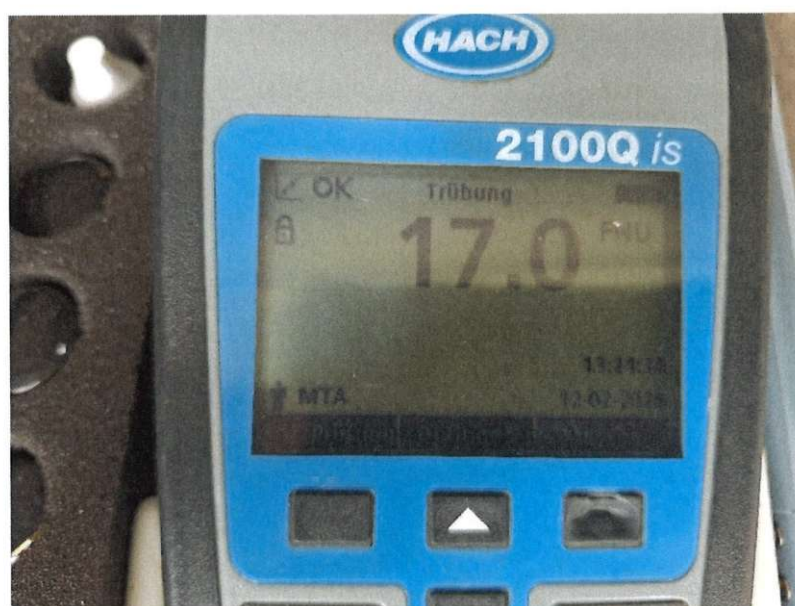
**Slika 17: Vrijednost mutnoće od 17,00FNU**

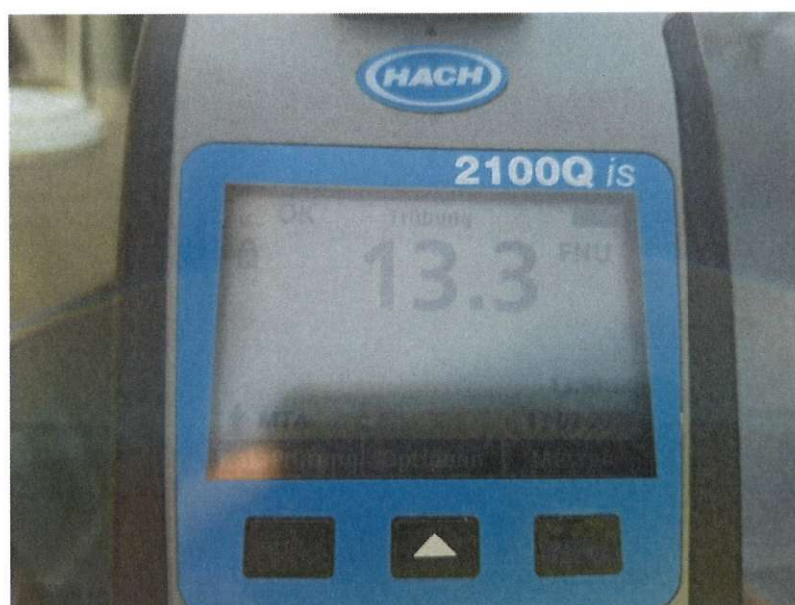
**Slika 18: Vrijednost mutnoće od 13,30FNU**

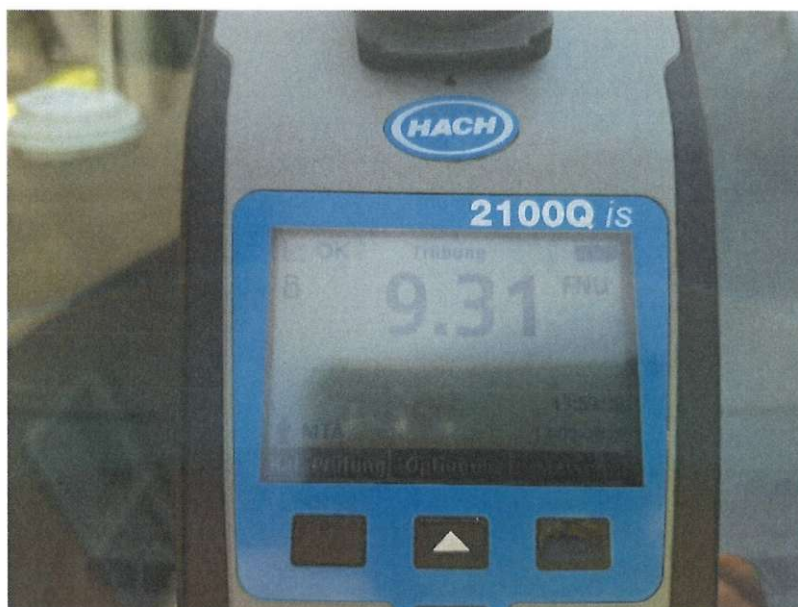
**Slika 19: Vrijednost mutnoće od 9,31FNU**

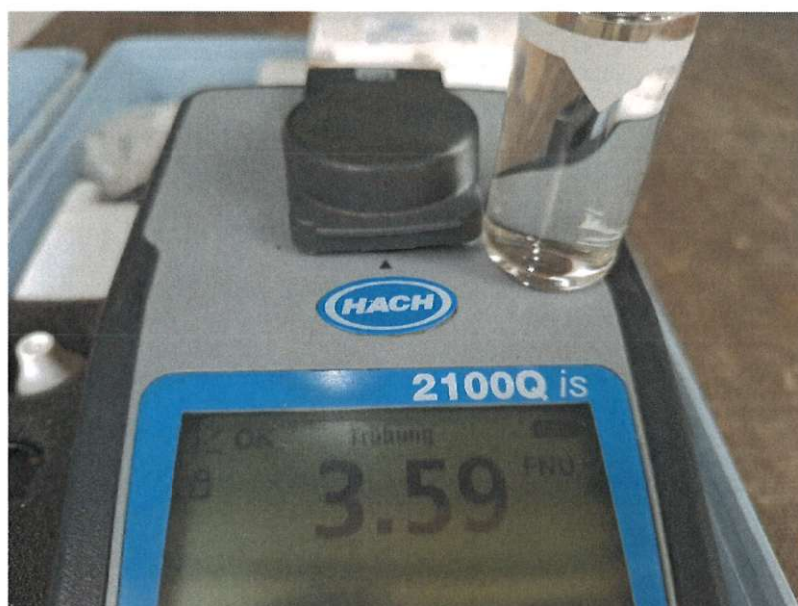
**Slika 20: Vrijednost mutnoće od 3,59FNU**

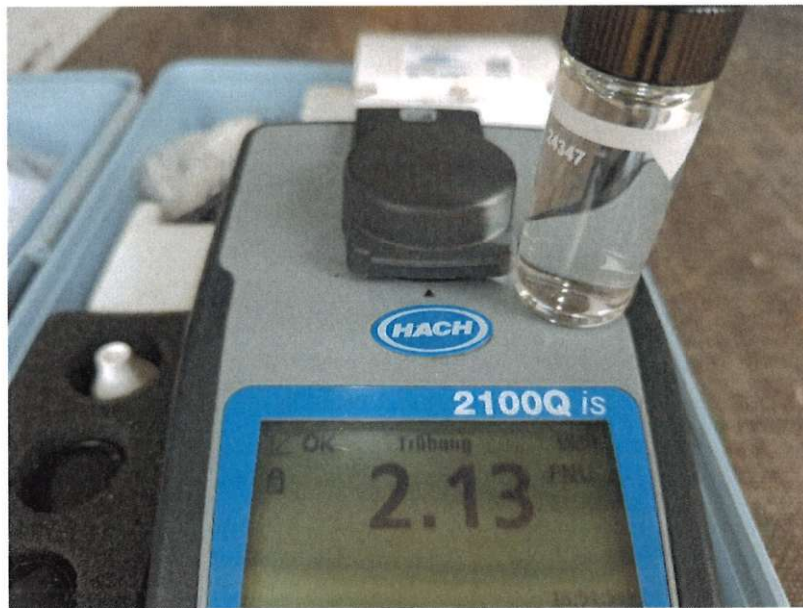
**Slika 21: Vrijednost mutnoće od 2,13FNU**

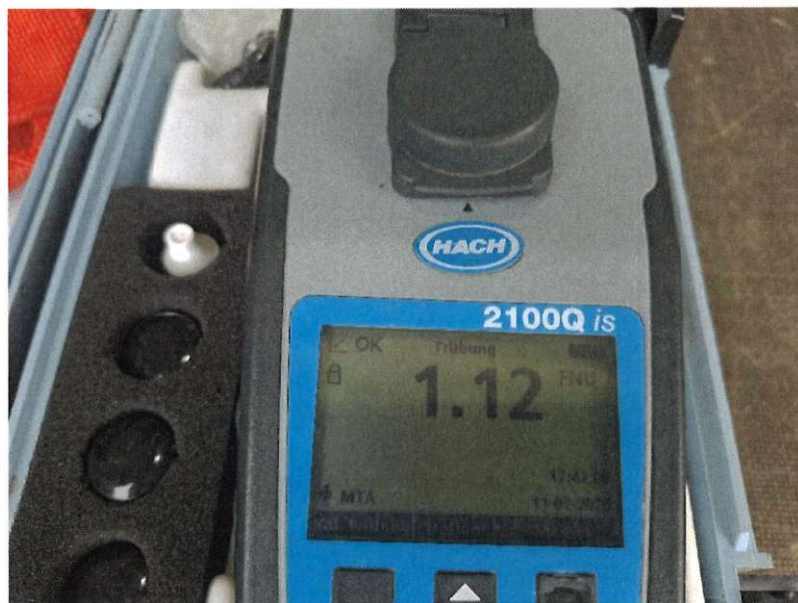
**Slika 22: Vrijednost mutnoće od 1,12FNU**

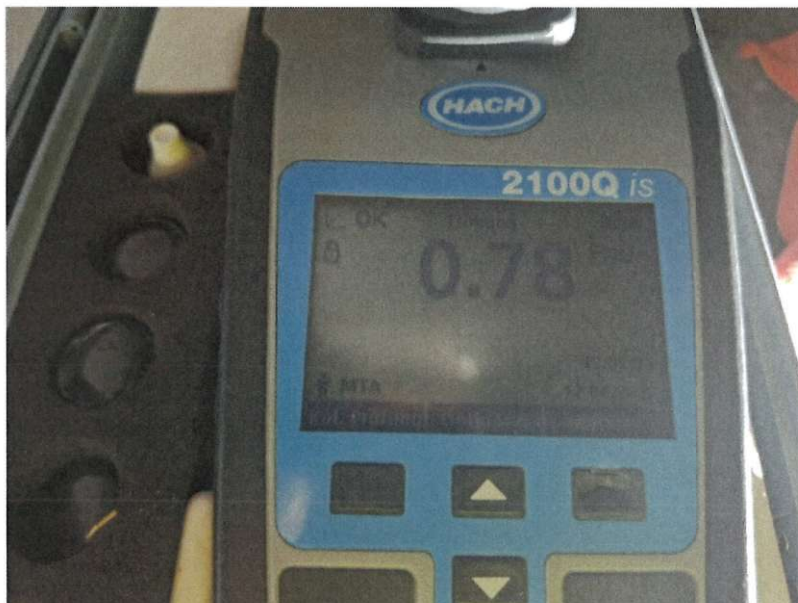
**Slika 23: Vrijednost mutnoće od 0,78FNU**

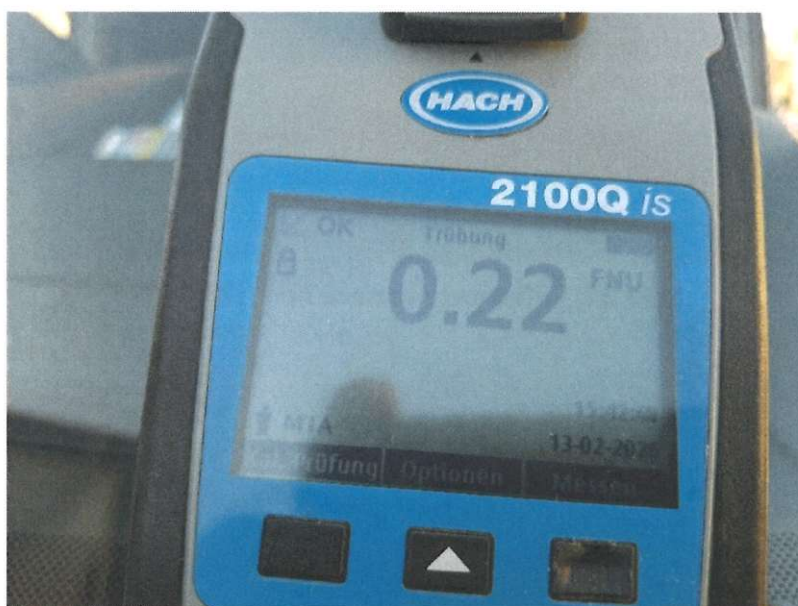
**Slika 24: Vrijednost mutnoće od 0,22FNU**

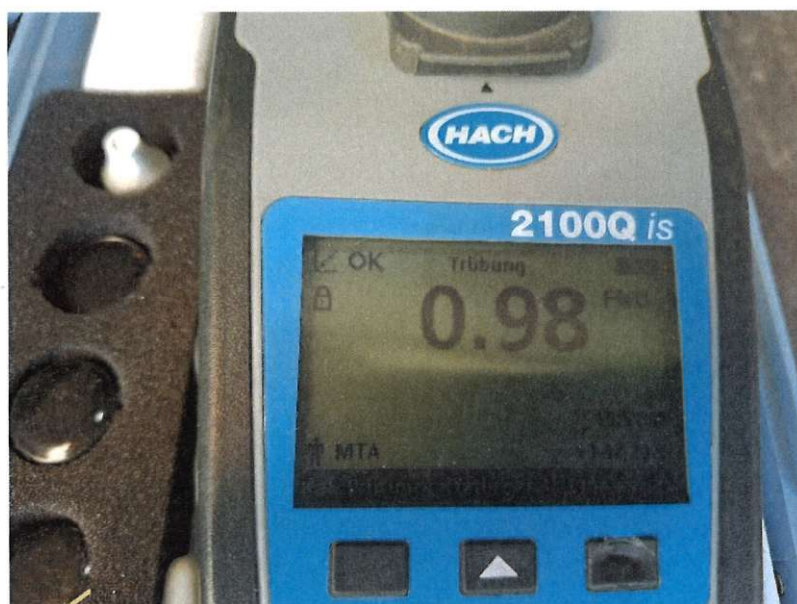
**Slika 25: Vrijednost mutnoće od 0,98FNU**

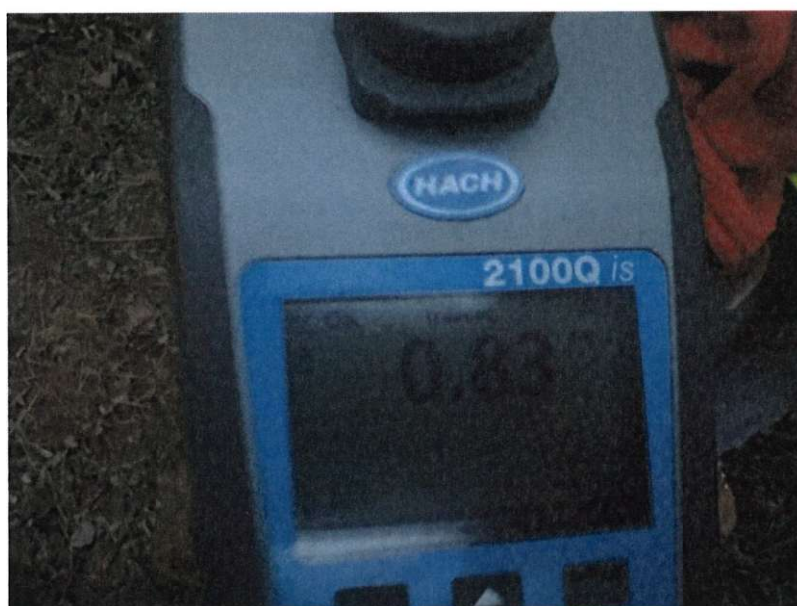
**Slika 26: Vrijednost mutnoće od 0,83FNU**

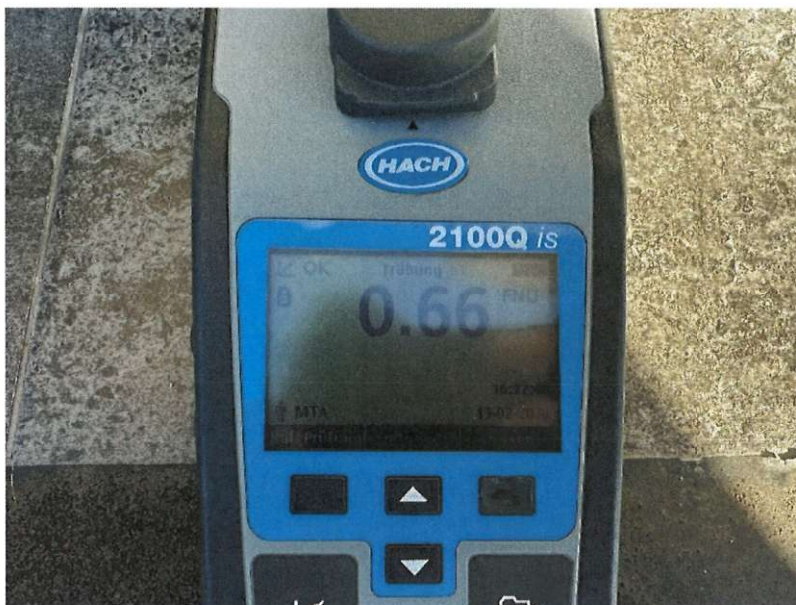
**Slika 27: Vrijednost mutnoće od 0,66FNU**

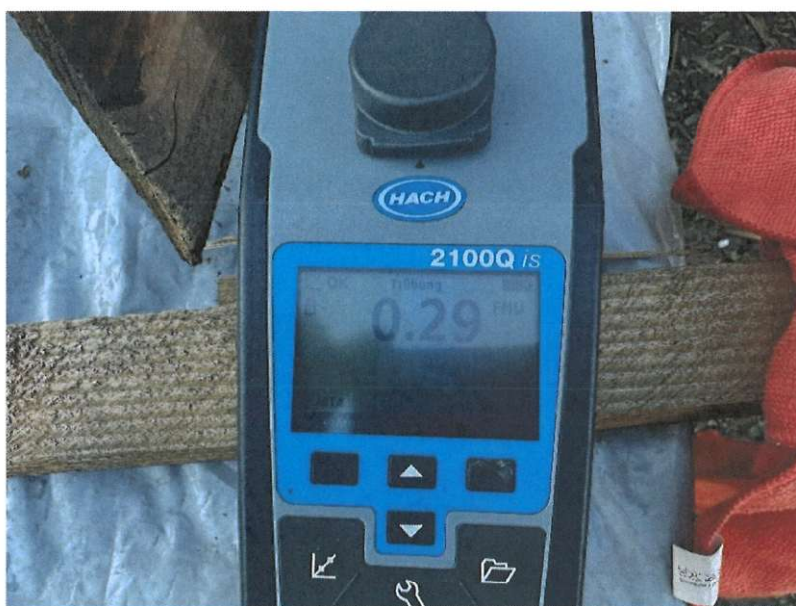
**Slika 28: Vrijednost mutnoće od 0,29FNU**

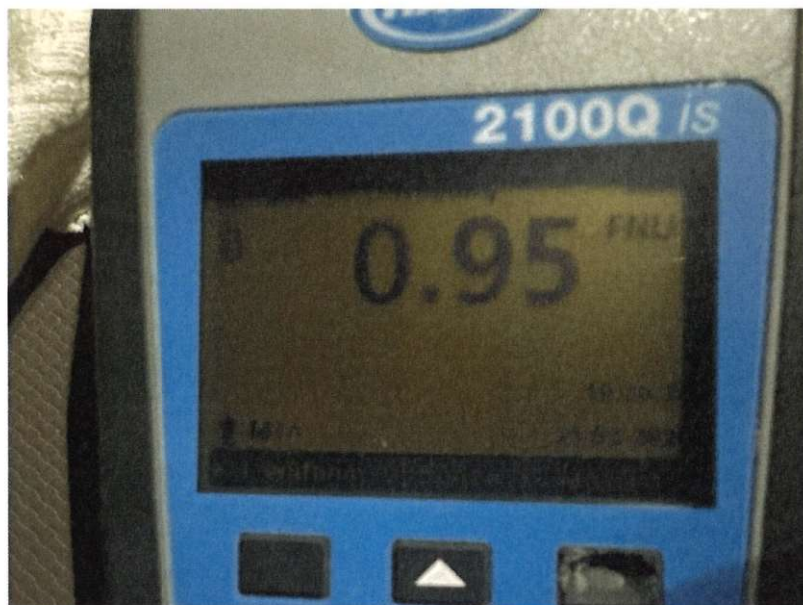
**Slika 29: Vrijednost mutnoće od 0,95FNU**

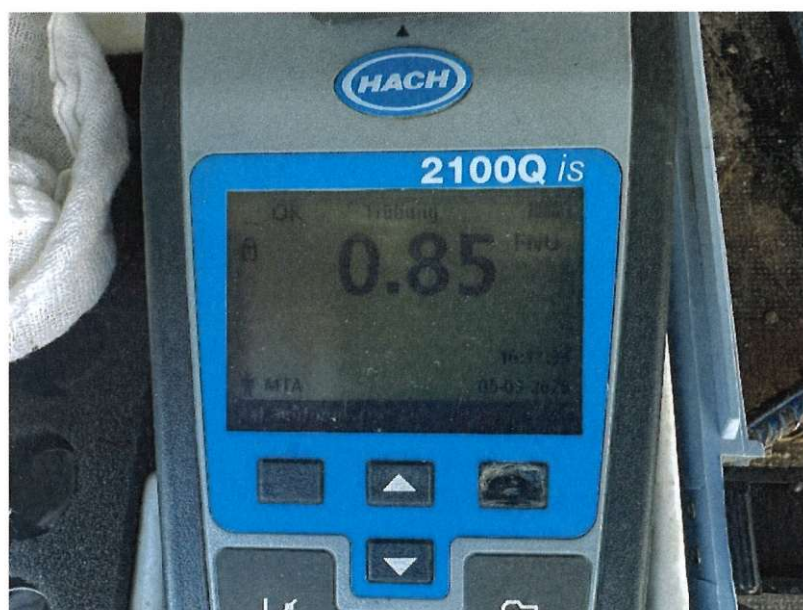
**Slika 30: Vrijednost mutnoće od 0,85FNU**

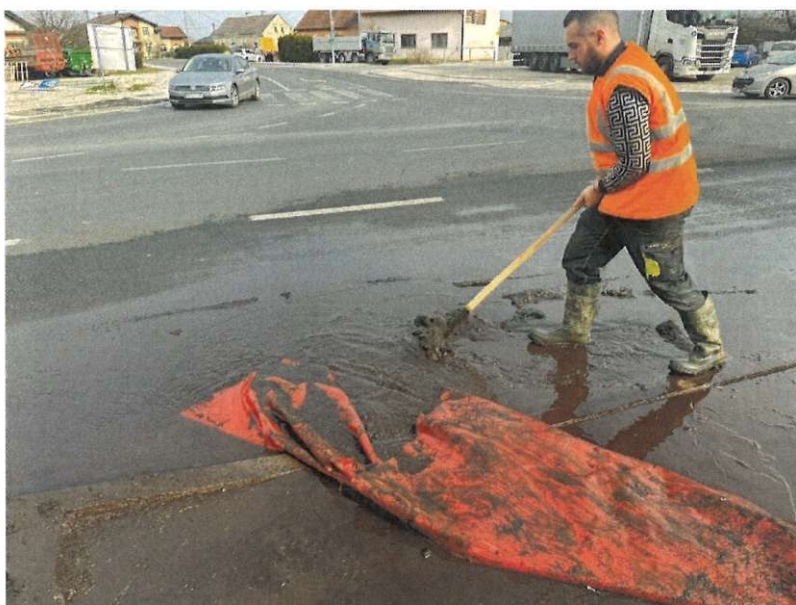
**Slika 31: Tijekom LW87**

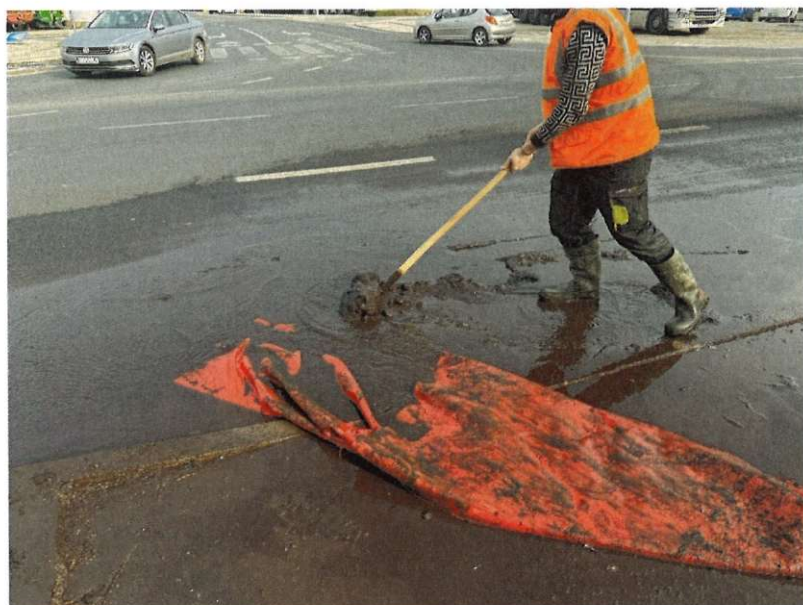
**Slika 32: Tijekom LW87**

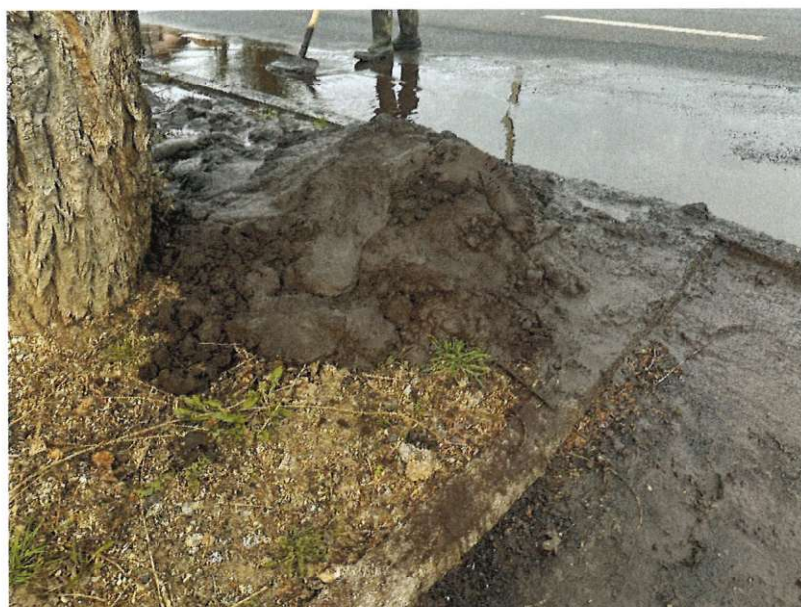
Najstariji cjevovod u vodovodnoj mreži potječe iz 1913. godine te pokazuje značajne inkrustacije i naslage mineralnog podrijetla. Trenutno slobodni presjek cijevi kod lijevanoželjezne cijevi DN 80 iznosi svega oko 40 mm, čime je hidraulička propusnost znatno ograničena. U takvim uvjetima konvencionalno ispiranje više nije učinkovito. Za dugotrajnu obnovu protočnog kapaciteta preporučuje se ili kombinirano kemijsko-mehaničko čišćenje primjenom postupka LW87 tijekom duljeg vremenskog razdoblja ili – kao alternativna mjera – potpuna zamjena cjevovoda u duljini od približno 1000 m. Dio zahvaćene trase prolazi unutar vrlo prometne glavne prometnice, što se mora odgovarajuće uzeti u obzir pri planiranju i izvođenju radova.

**Slika 33: Naslage iz cjevovoda**

Za dugotrajnu obnovu protočnog kapaciteta preporučuje se ili kombinirano kemijsko-mehaničko čišćenje primjenom postupka LW87 tijekom duljeg vremenskog razdoblja ili – kao alternativna mjera – potpuna zamjena cjevovoda u duljini od približno 1000 m. Dio zahvaćene trase prolazi unutar vrlo prometne glavne ceste, što se mora odgovarajuće uzeti u obzir pri planiranju i izvođenju radova.

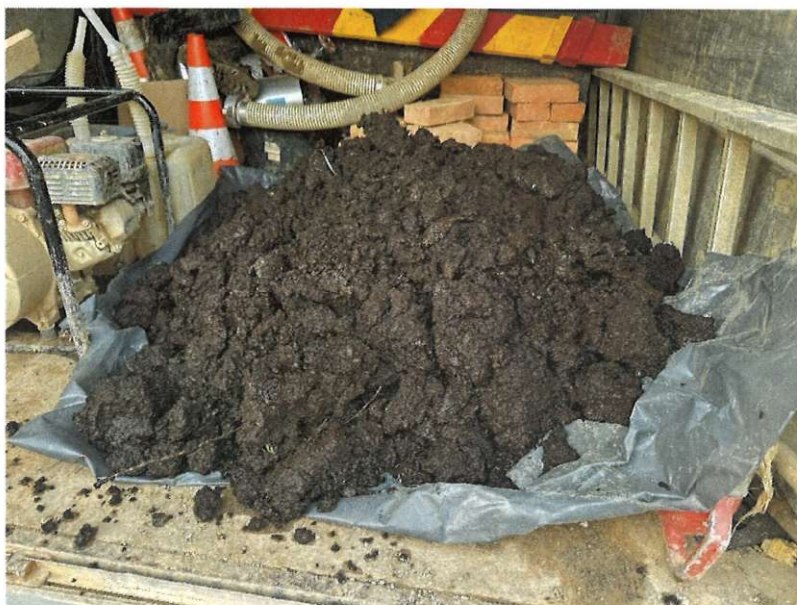
**Slika 34: Naslage iz cjevovoda**

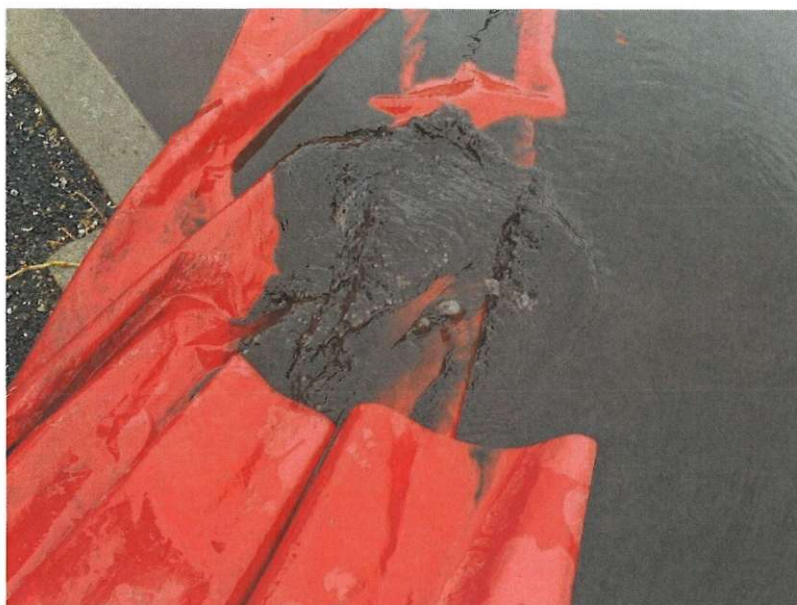
**Slika 35: Tijekom LW87**

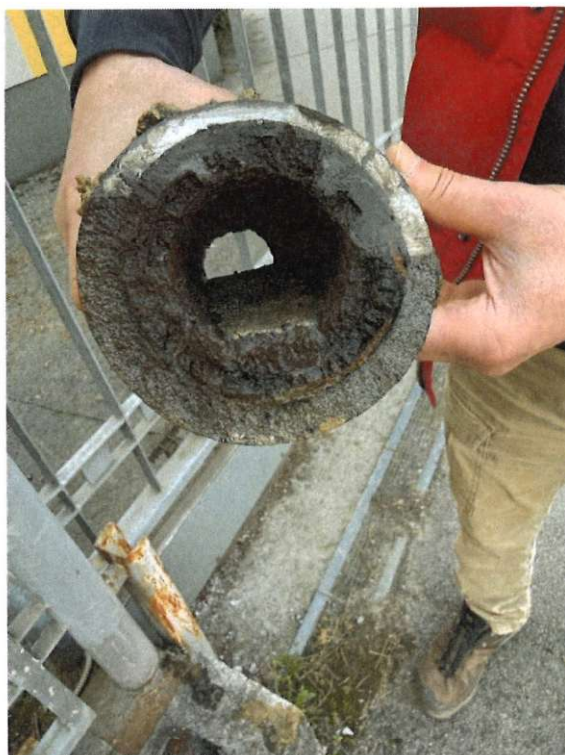
**Slika 36: Demontirani dio cjevovoda (Slobodni presjek cijevi: 40 mm)**

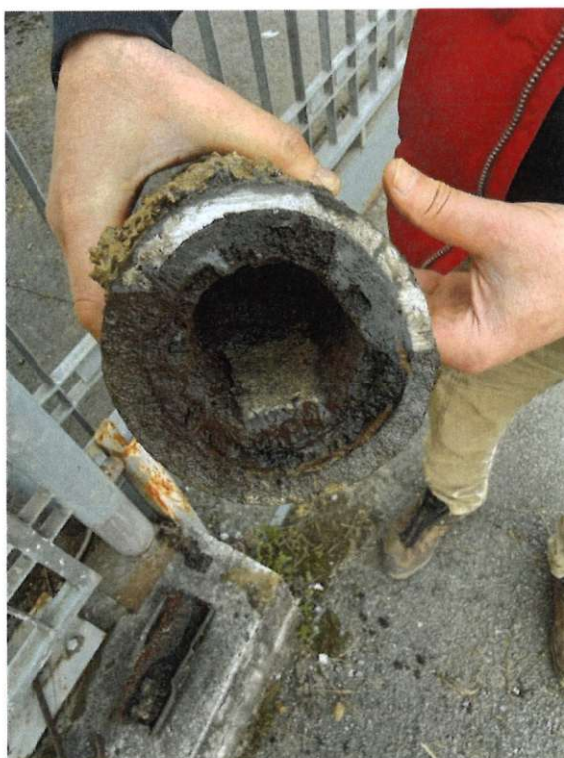
**Slika 37: Demontirani dio cjevovoda (Slobodni presjek cijevi: 40 mm)**

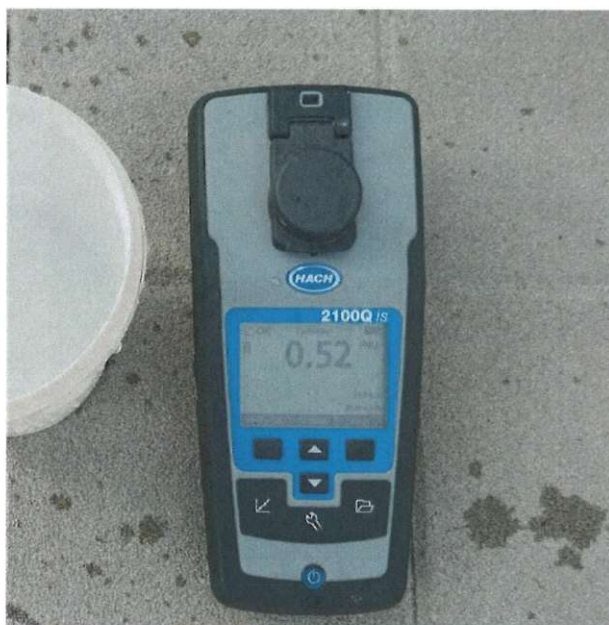
Nakon završetka radova čišćenja opskrbljivač Vodovod proveo je vlastita kontrolna mjerenja na različitim mjestima u vodovodnoj mreži. Pri tome su na svim mjernim točkama utvrđene vrijednosti mutnoće manje od 1,00 FNU, što u potpunosti odgovara zahtjevima norme za pitku vodu.

**Slika 38: Vrijednost mutnoće od 0,52FNU**
